車両品質評価書

評価番号　V0212600003595081 -

年式 車名	H17年　ベンツ　Sクラス		
グレード	S350　Spl　Ed		
型式	GH-220067		
車台No.	[redacted]519		
外装色	ｼﾙﾊﾞｰ	色No.	744
全塗装	無	定員	5人
車検満了日	28年07月	ドア数	4
排気量	3700cc	燃料	ｶﾞｿﾘﾝ
シフト	FAT	駆動	2WD
車歴	自家用	モデル	DR
メーター	交換無	走行距離	82千km
現ﾒｰﾀ指示距離		交換時走行距離

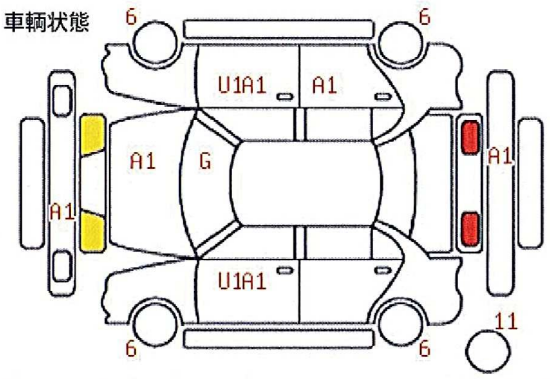
車輌状態

スタットレスタイヤ	革シートすれ<小>
外装小傷数箇所	Fガラス飛び石<中>
